第3章 市民意向の把握

2. 現地視察（タウンウォッチング）からの把握

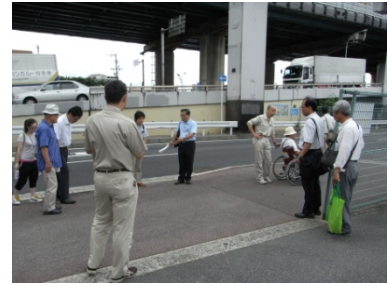
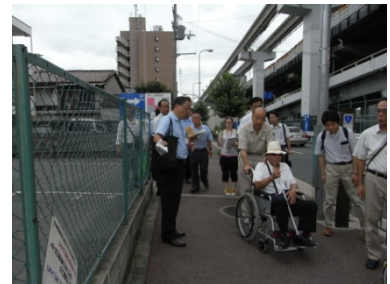
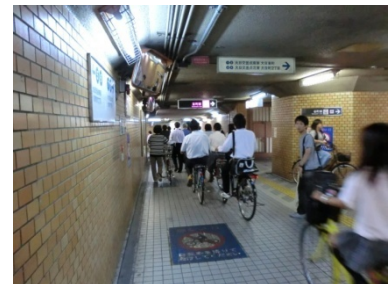
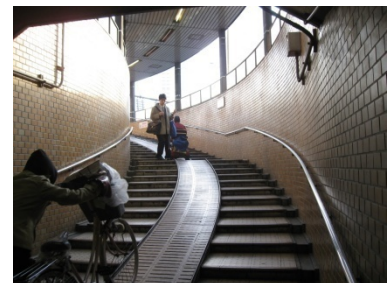
施設	主な意見
国道一号	<p>（大阪方面）</p> <ul style="list-style-type: none"> ○北側のバス停付近の歩道が狭く通行しにくい。 （特に通勤時は、バス待ちの客もいるので更に狭くなる） <p>（京都方面）</p> <p>【東側】</p> <ul style="list-style-type: none"> ○地下道から公共施設（ムーブ21）等への視覚障害者誘導用ブロックが一連で設置されていない。 ○植栽が手入れされてなく、歩道に出ている。 ○公共施設（ムーブ21）の南西角の見通しが悪い。 ○車道と民地に高低差があるため、歩道の横断勾配が急である。 <p>【西側】</p> <ul style="list-style-type: none"> ○西側の歩道に一部障害物があり通行しにくい。 （飛び出した標識の基礎） ○目の粗いグレーチングを改善してほしい。 ○歩道の目地に段差がある。
大日地下道	<ul style="list-style-type: none"> ○地上から地下道までのエレベーターが四隅に無く不便。 ○階段やスロープが狭くて急である。（④、⑤、⑥出口） ○地下道内を走る自転車のスピードやマナーが悪く通行する際に危険。 ○⑤、⑥出入口付近はヘアピンカーブとなっている。 ○スロープを自転車と歩行者が共有しており、歩行者（特に交通弱者）は通行しにくい。 ○地下道内の案内が分かりにくい。（エレベーターの位置、目的地を示す出口番号等） ○商業施設側のエレベーターに向かう手前のスロープに、滑り止めのゴムが使用されており 車椅子の利用者にとっては通行しにくい。
