## 北部コミュニティセンター石綿含有分析調査業務委託

北部コミュニティセンター石綿分析調査業務委託

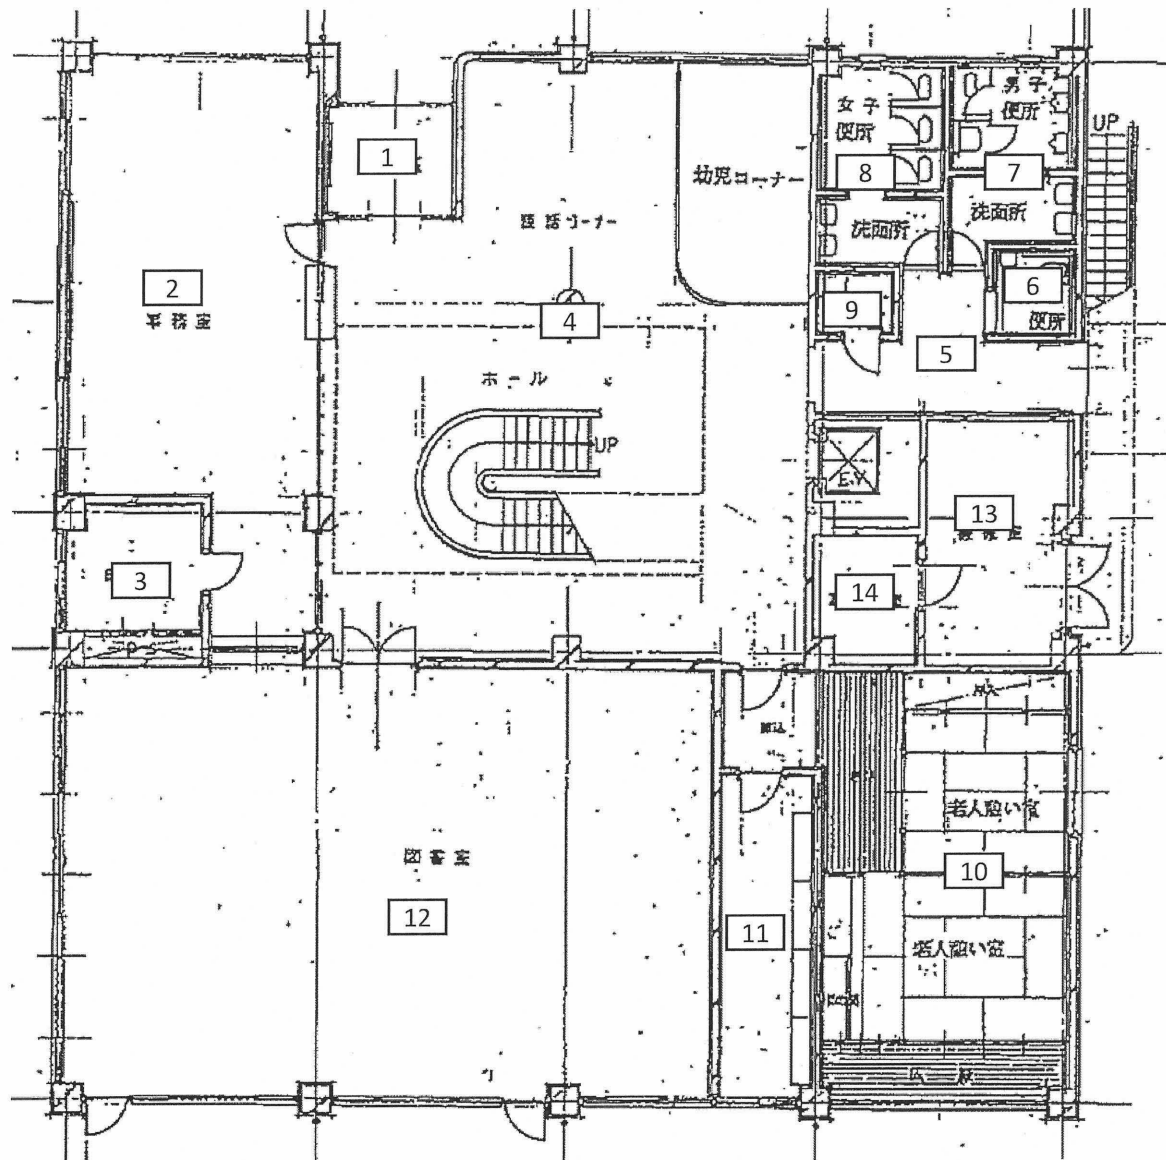
# 調査箇所図(調査部屋番号詳細図)

建屋:コミュニティセンター 1階

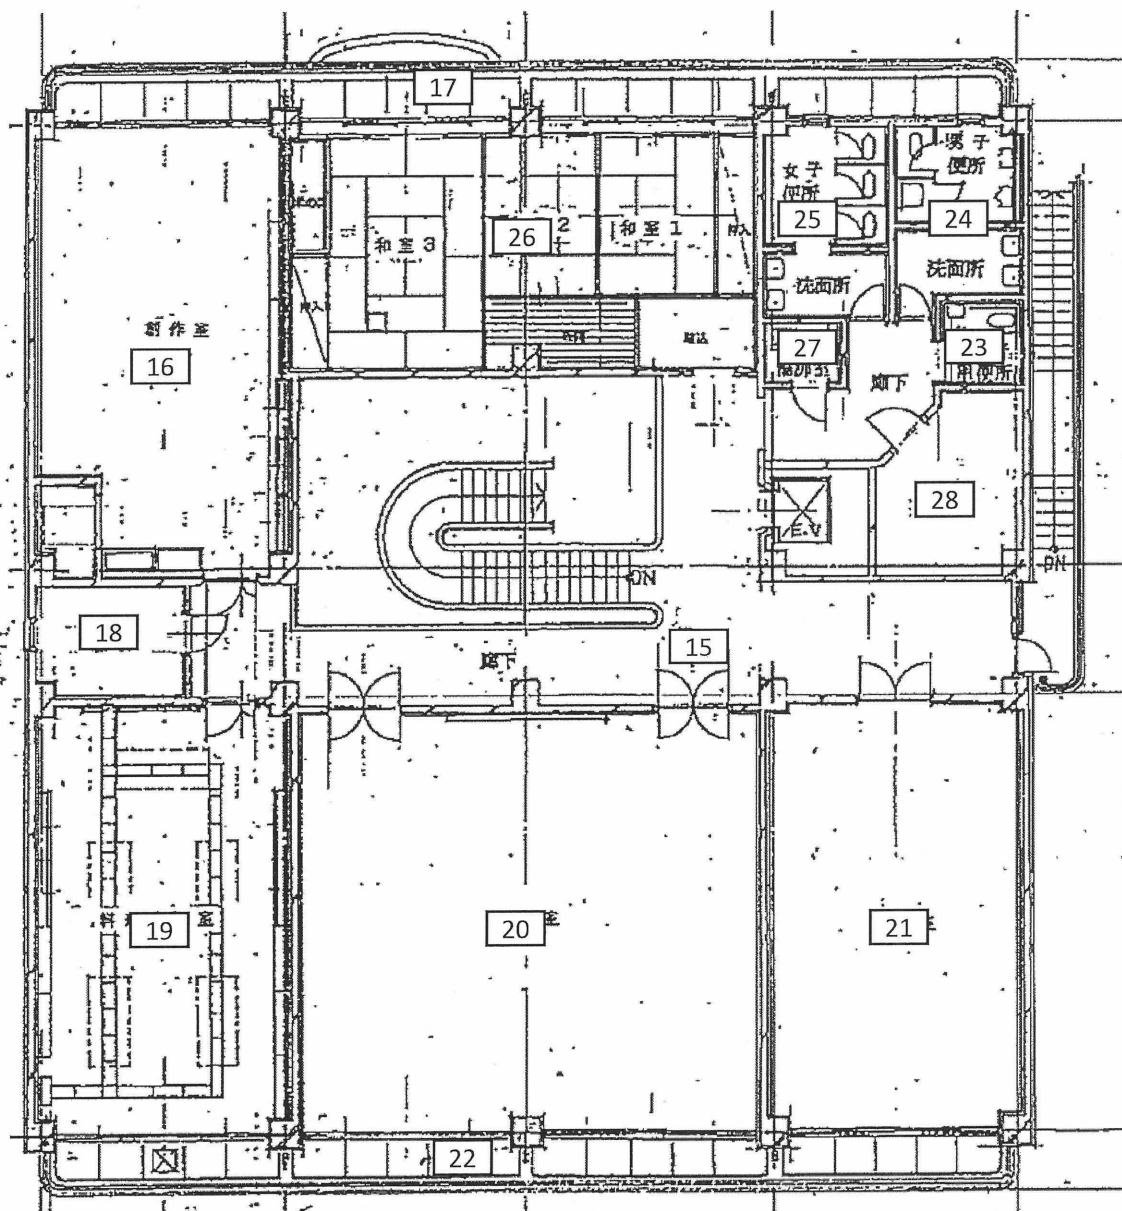
調査箇所図(調査部屋番号詳細図)

建屋:コミュニティーセンター 2階

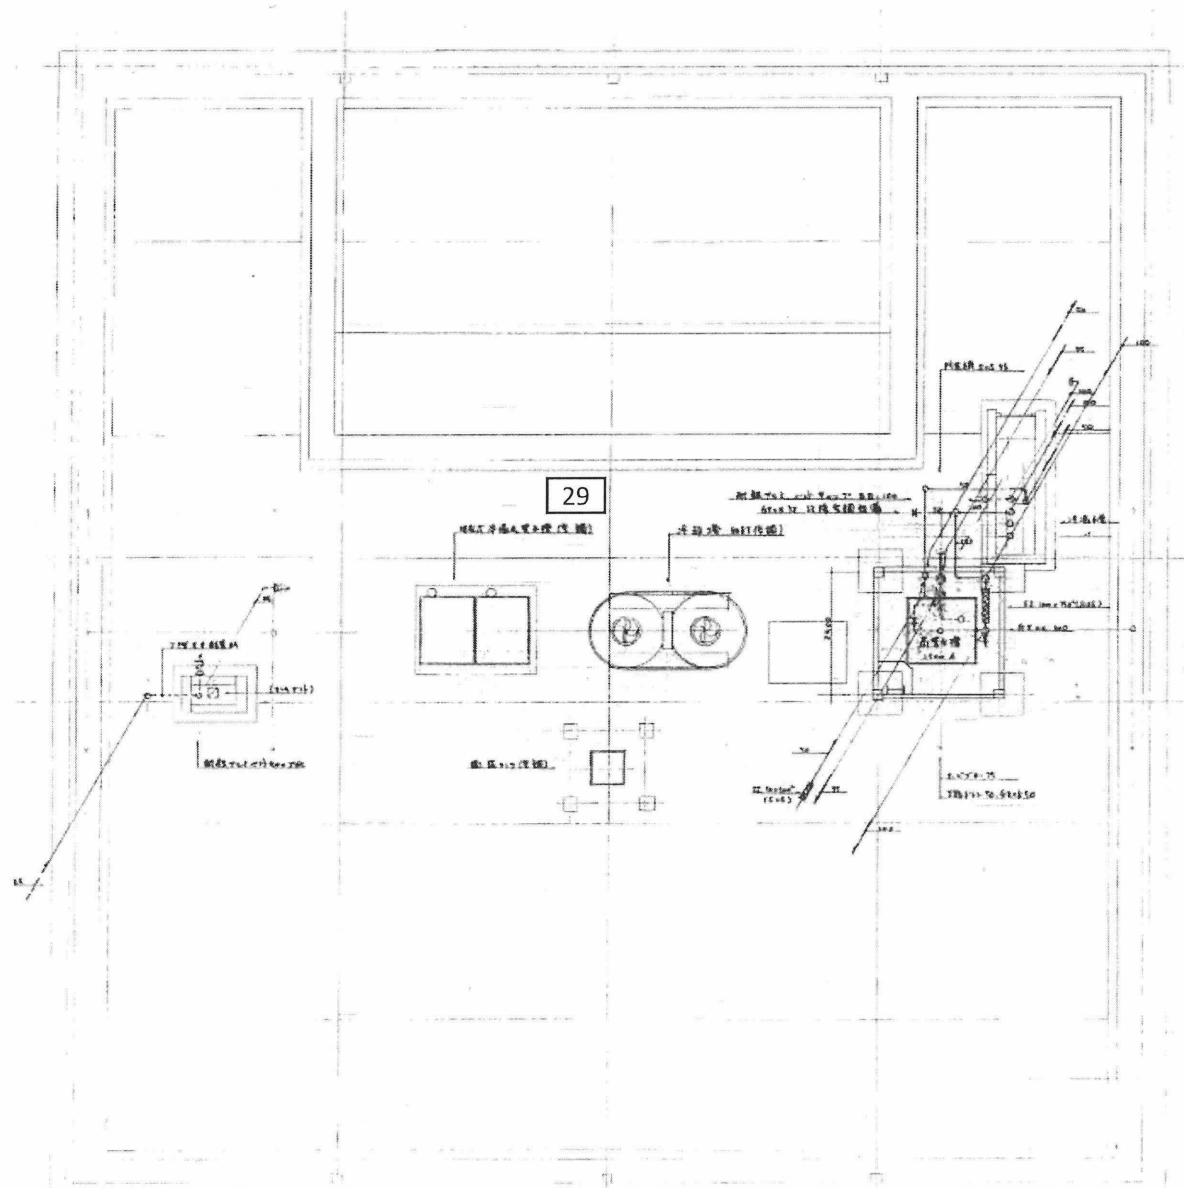
# 調査箇所図(調査部屋番号詳細図)

建屋:コミュニティセンター 屋上

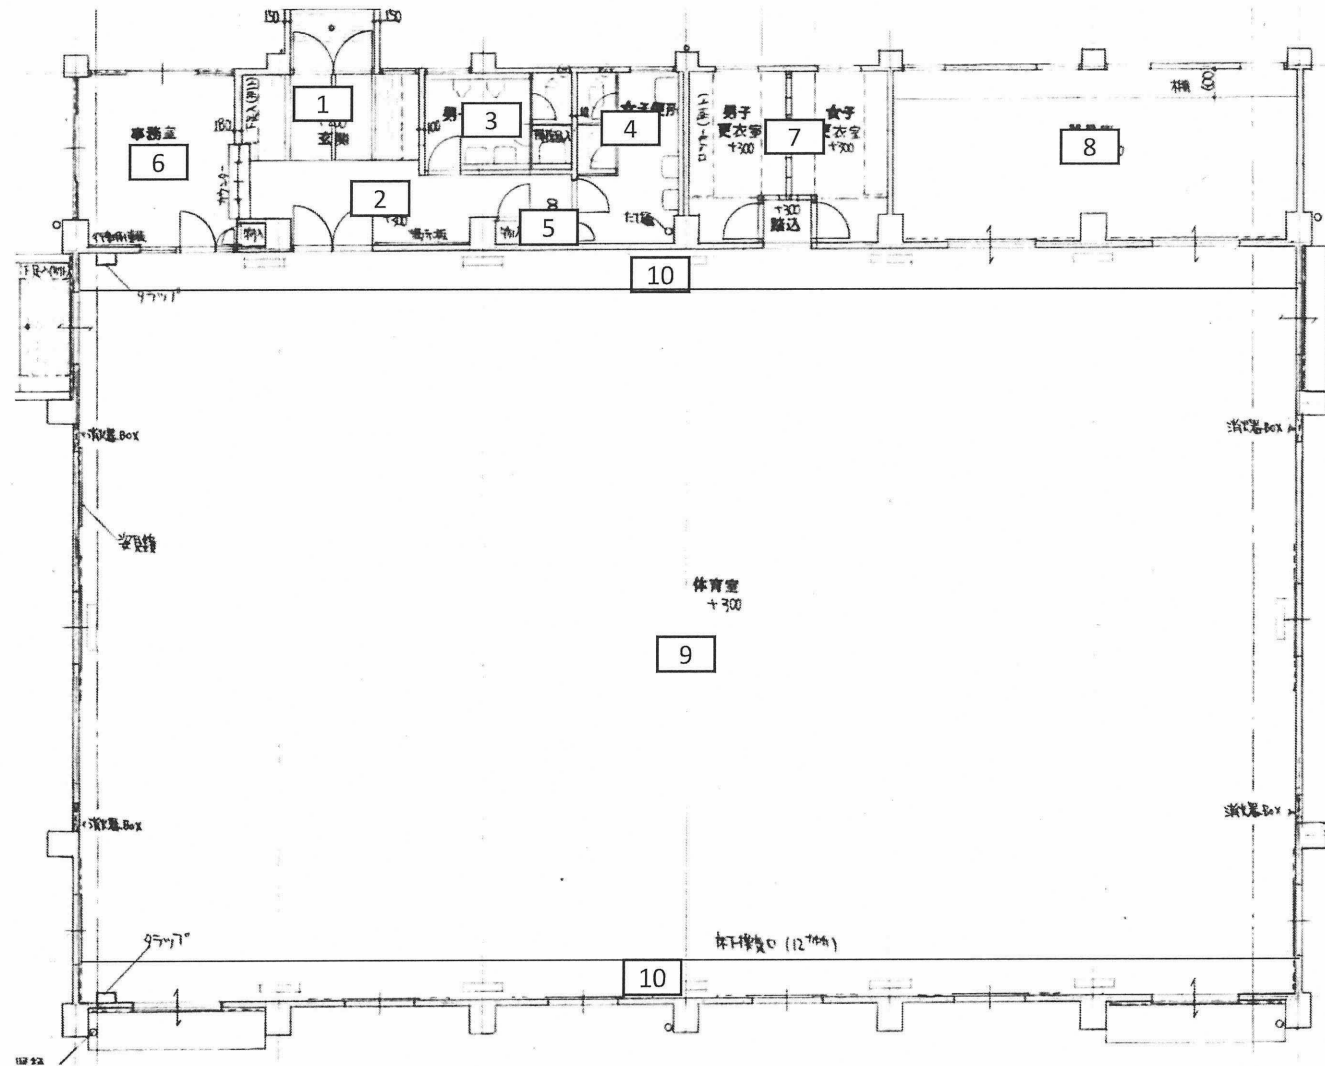
調査箇所図(調査部屋番号詳細図)

建屋:体育館
