高規格堤防の設計について

令和6年4月24日、25日

国土交通省 近畿地方整備局 淀川河川事務所
守口市 都市整備部 都市・交通計画課

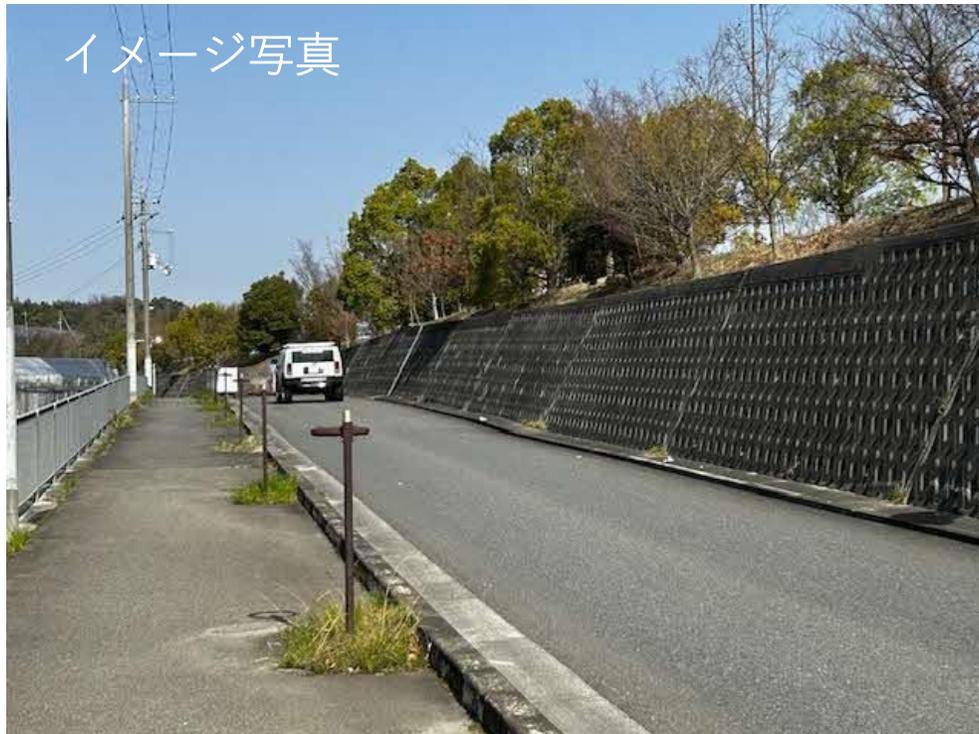
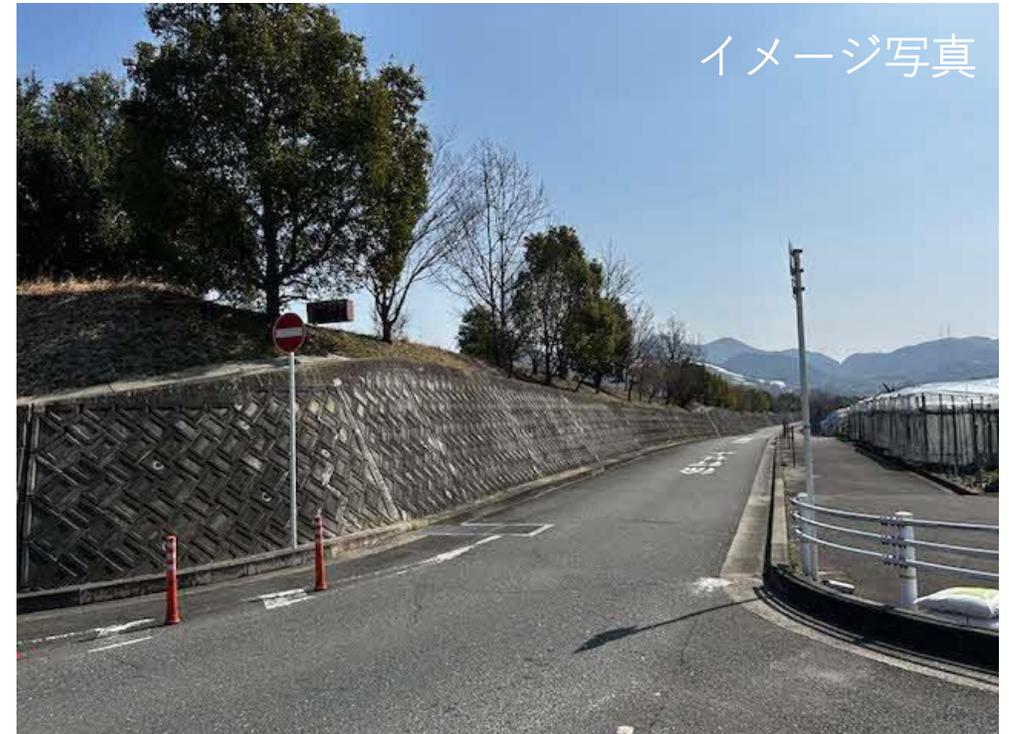
1. 擁壁高さの変更

高さ 8 m の擁壁 → 高さ 3 m 擁壁 + 5 m の法面

現況の道路境界から、8mのブロック擁壁を立上げ

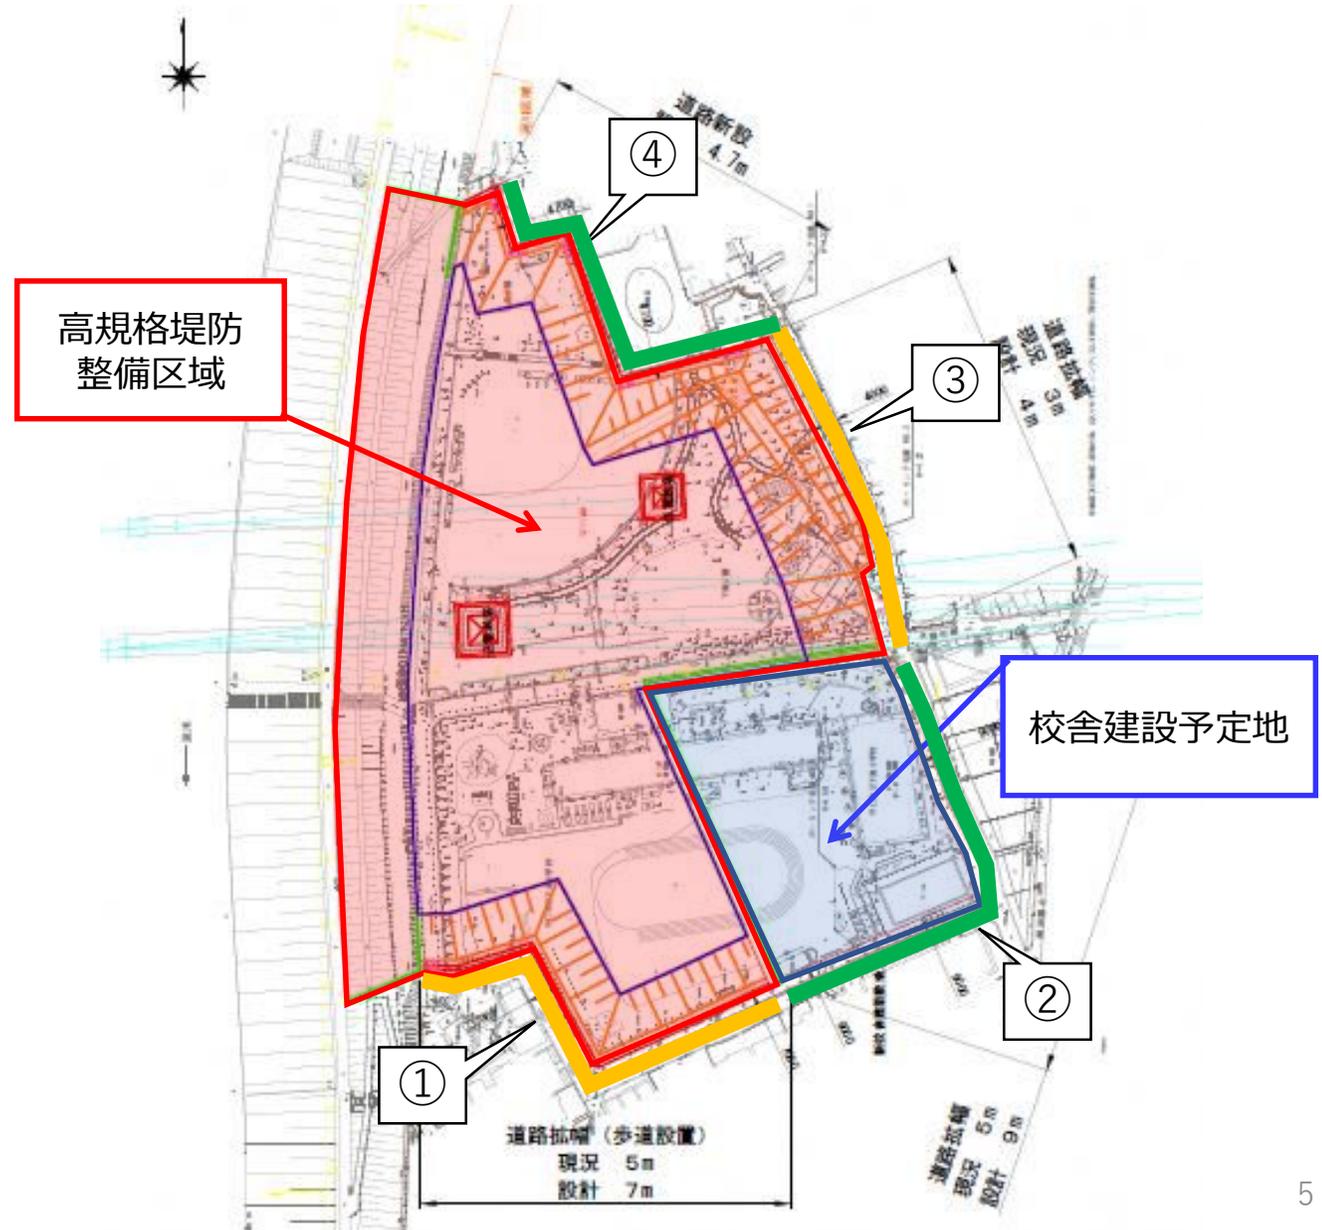
2. 道路の拡幅

- ①南側：現況幅員 5 m+ 2 m拡幅
 - ②学校周辺：現況幅員 5 m+ 4 m拡幅
 - ③東側：現況幅員 3 m+ 1 m拡幅*
 - ④北側：4.7m道路新設*
- (* 暫定幅員)

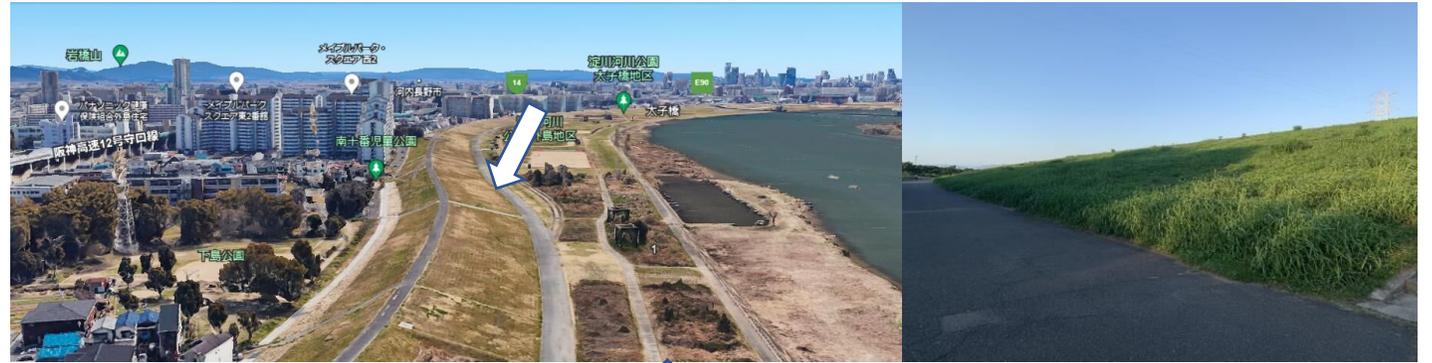
擁壁の構造

< 勾配イメージ >

変更後

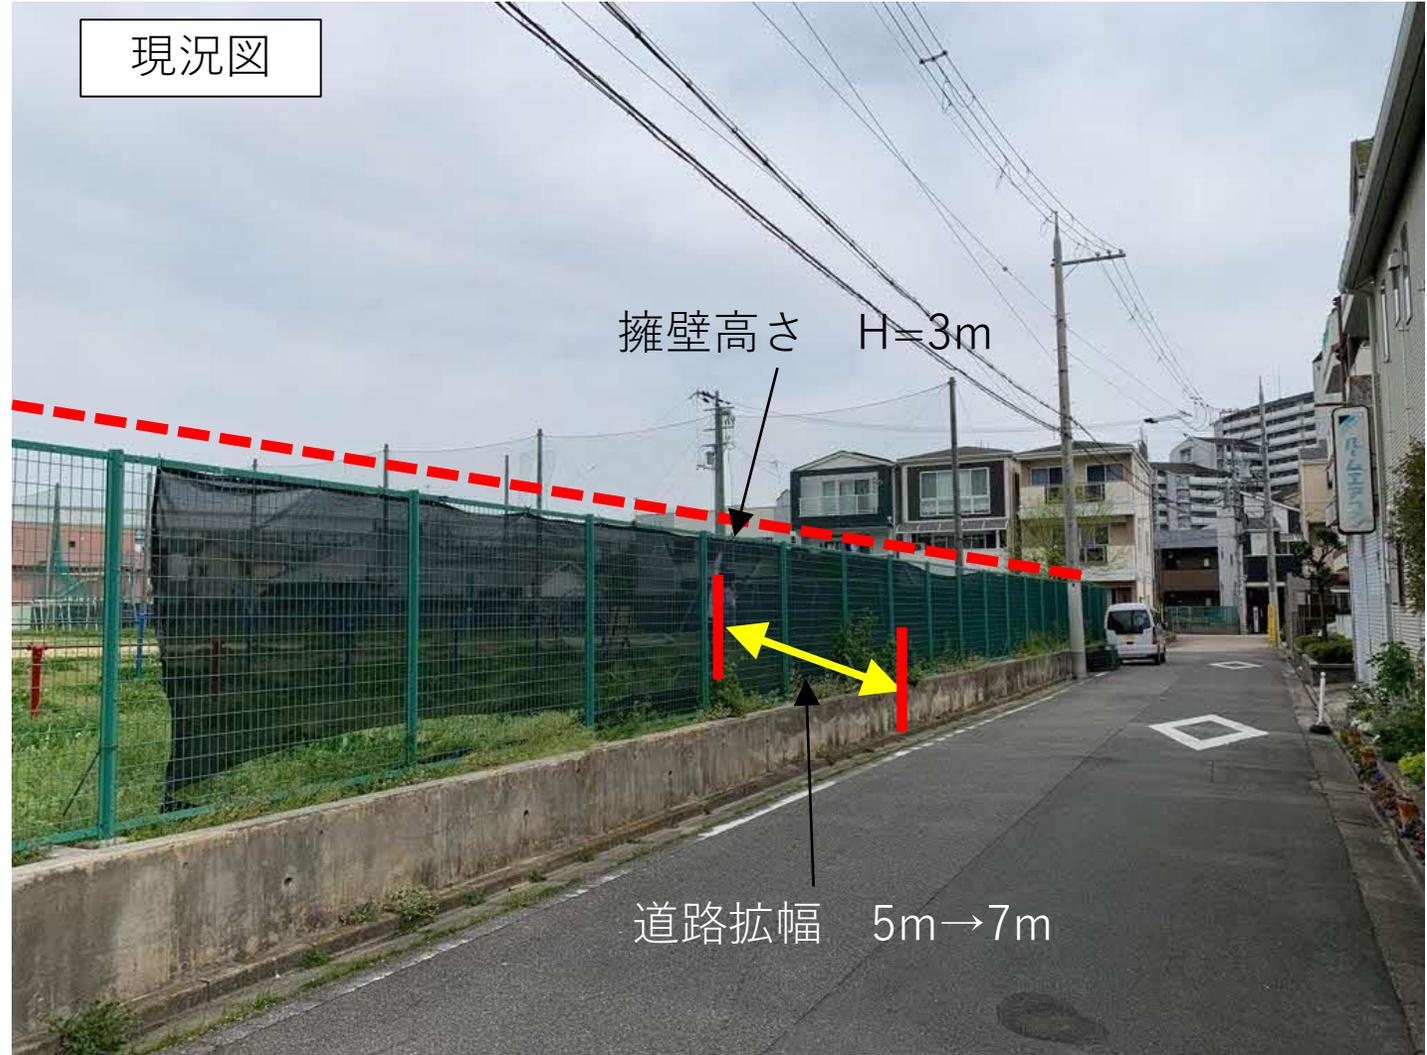
現況図

擁壁高さ H=3m

道路拡幅 5m→7m

道路拡幅（歩道設置）
現況 5m
設計 7m

道路拡幅
現況 5m
設計 9m

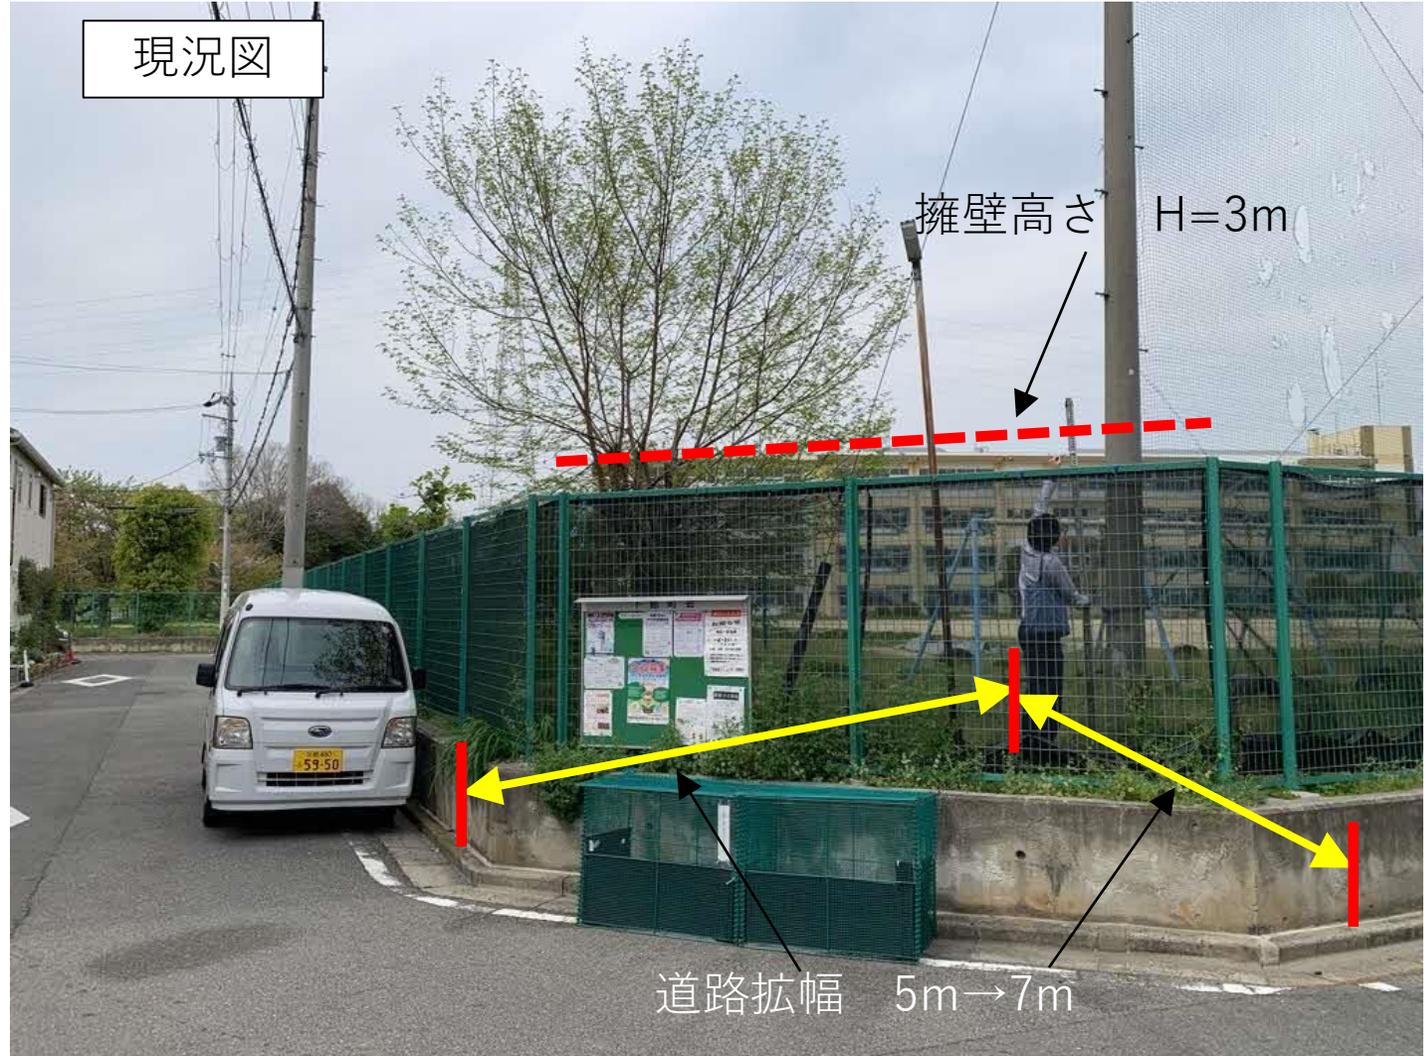
現況図

道路拡幅 (歩道設置)

現況 5m

設計 7m

道路拡幅

設計 9m

道路拡幅 5m→7m

擁壁高さ H=3m

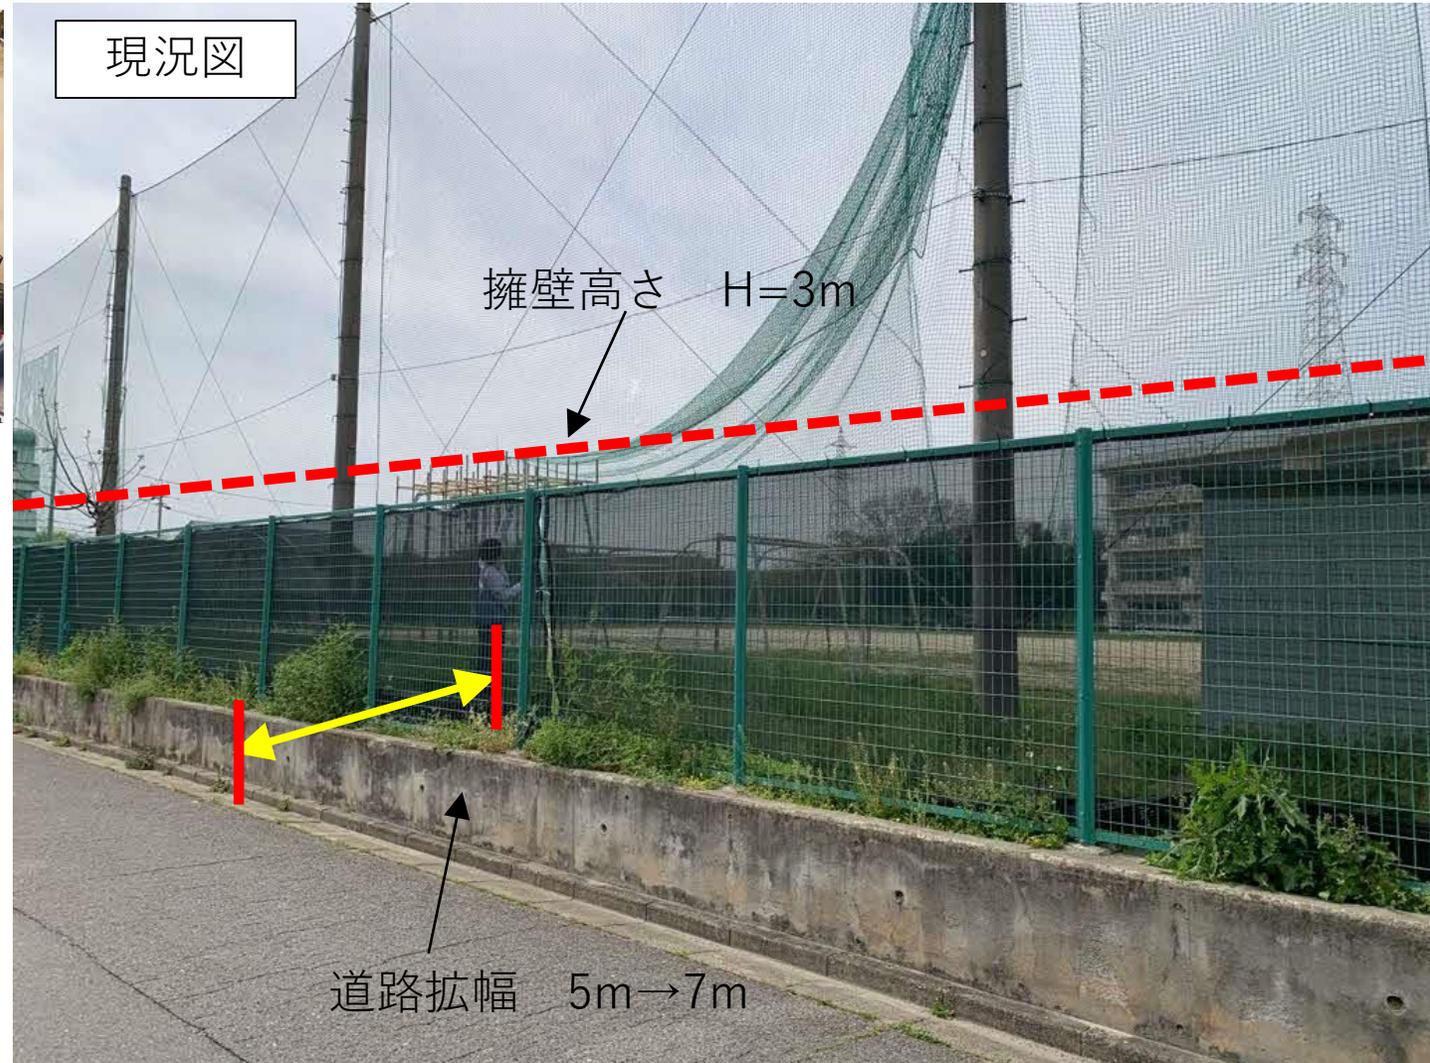
現況図

道路拡幅（歩道設置）
現況 5m
設計 7m

道路拡幅
現況 5m
設計 9m

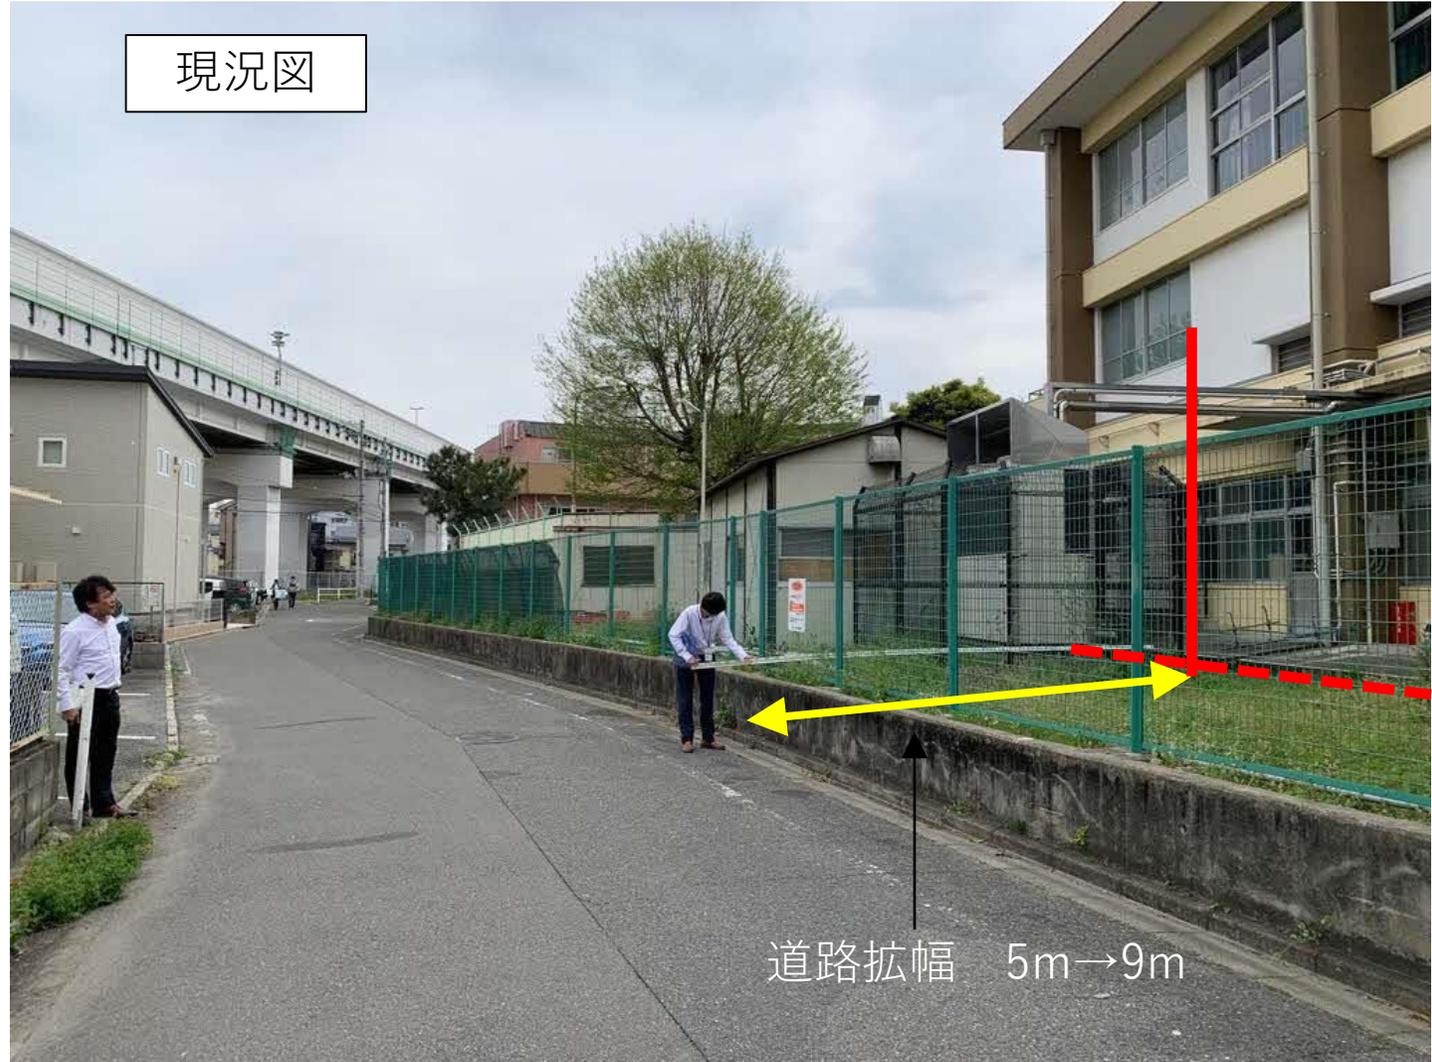
現況図

道路拡幅 5m→9m

道路拡幅 (歩道設置)
現況 5m
設計 7m

道路拡幅
現況 5m
設計 9m

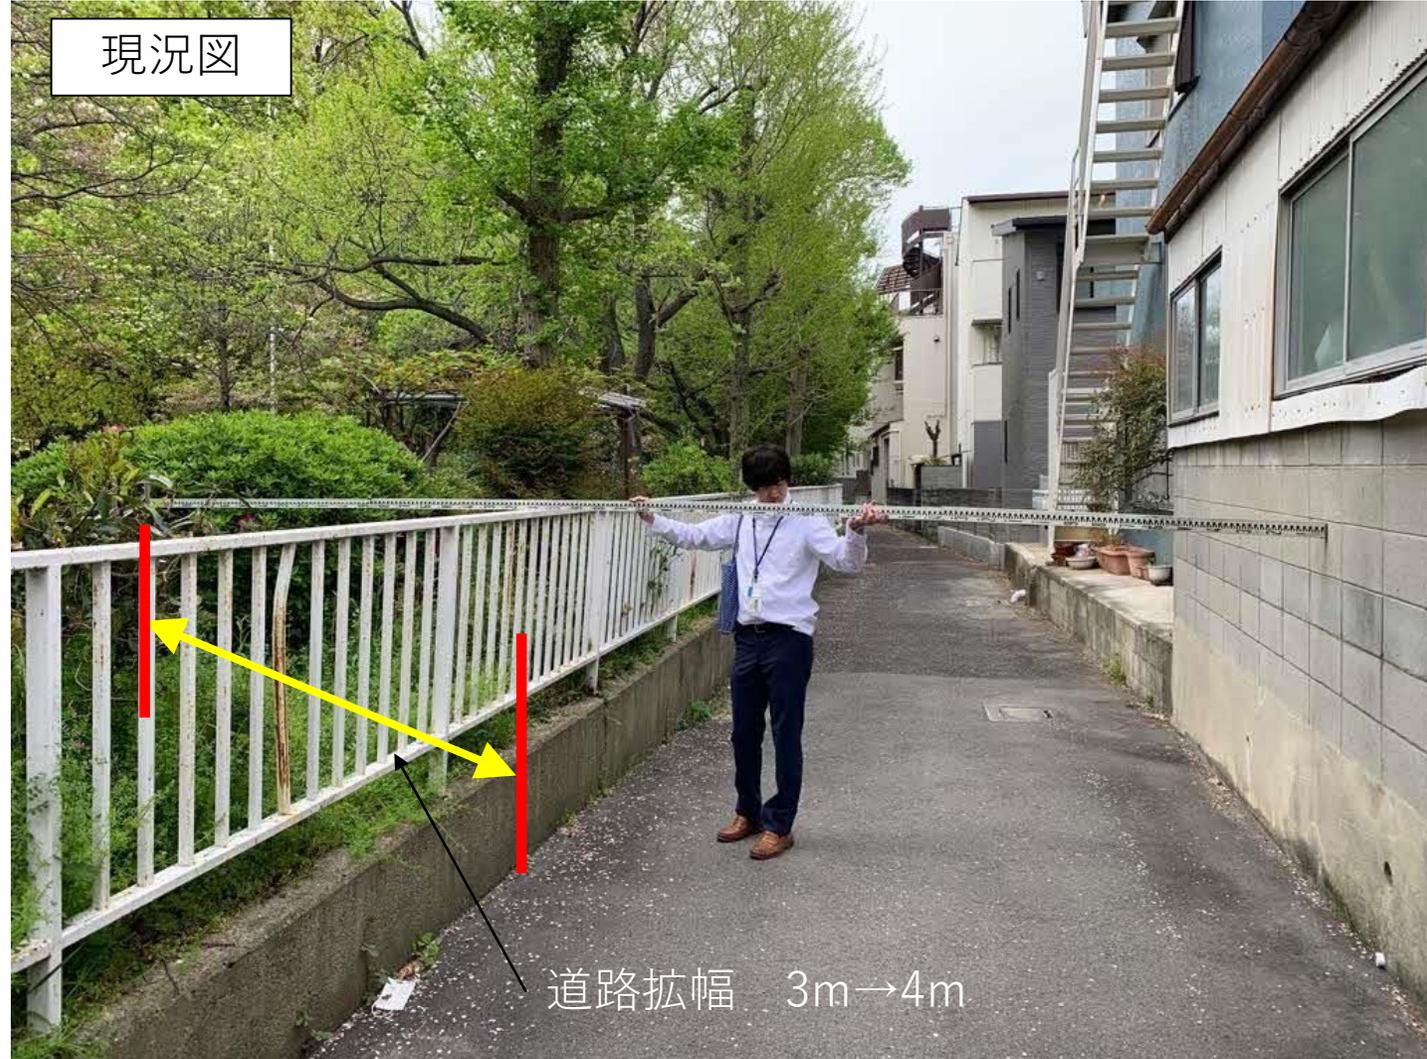
現況図

道路拡幅 3m→4m

道路拡幅（歩道設置）
現況 5m
設計 7m

道路拡幅
現況 5m
設計 9m

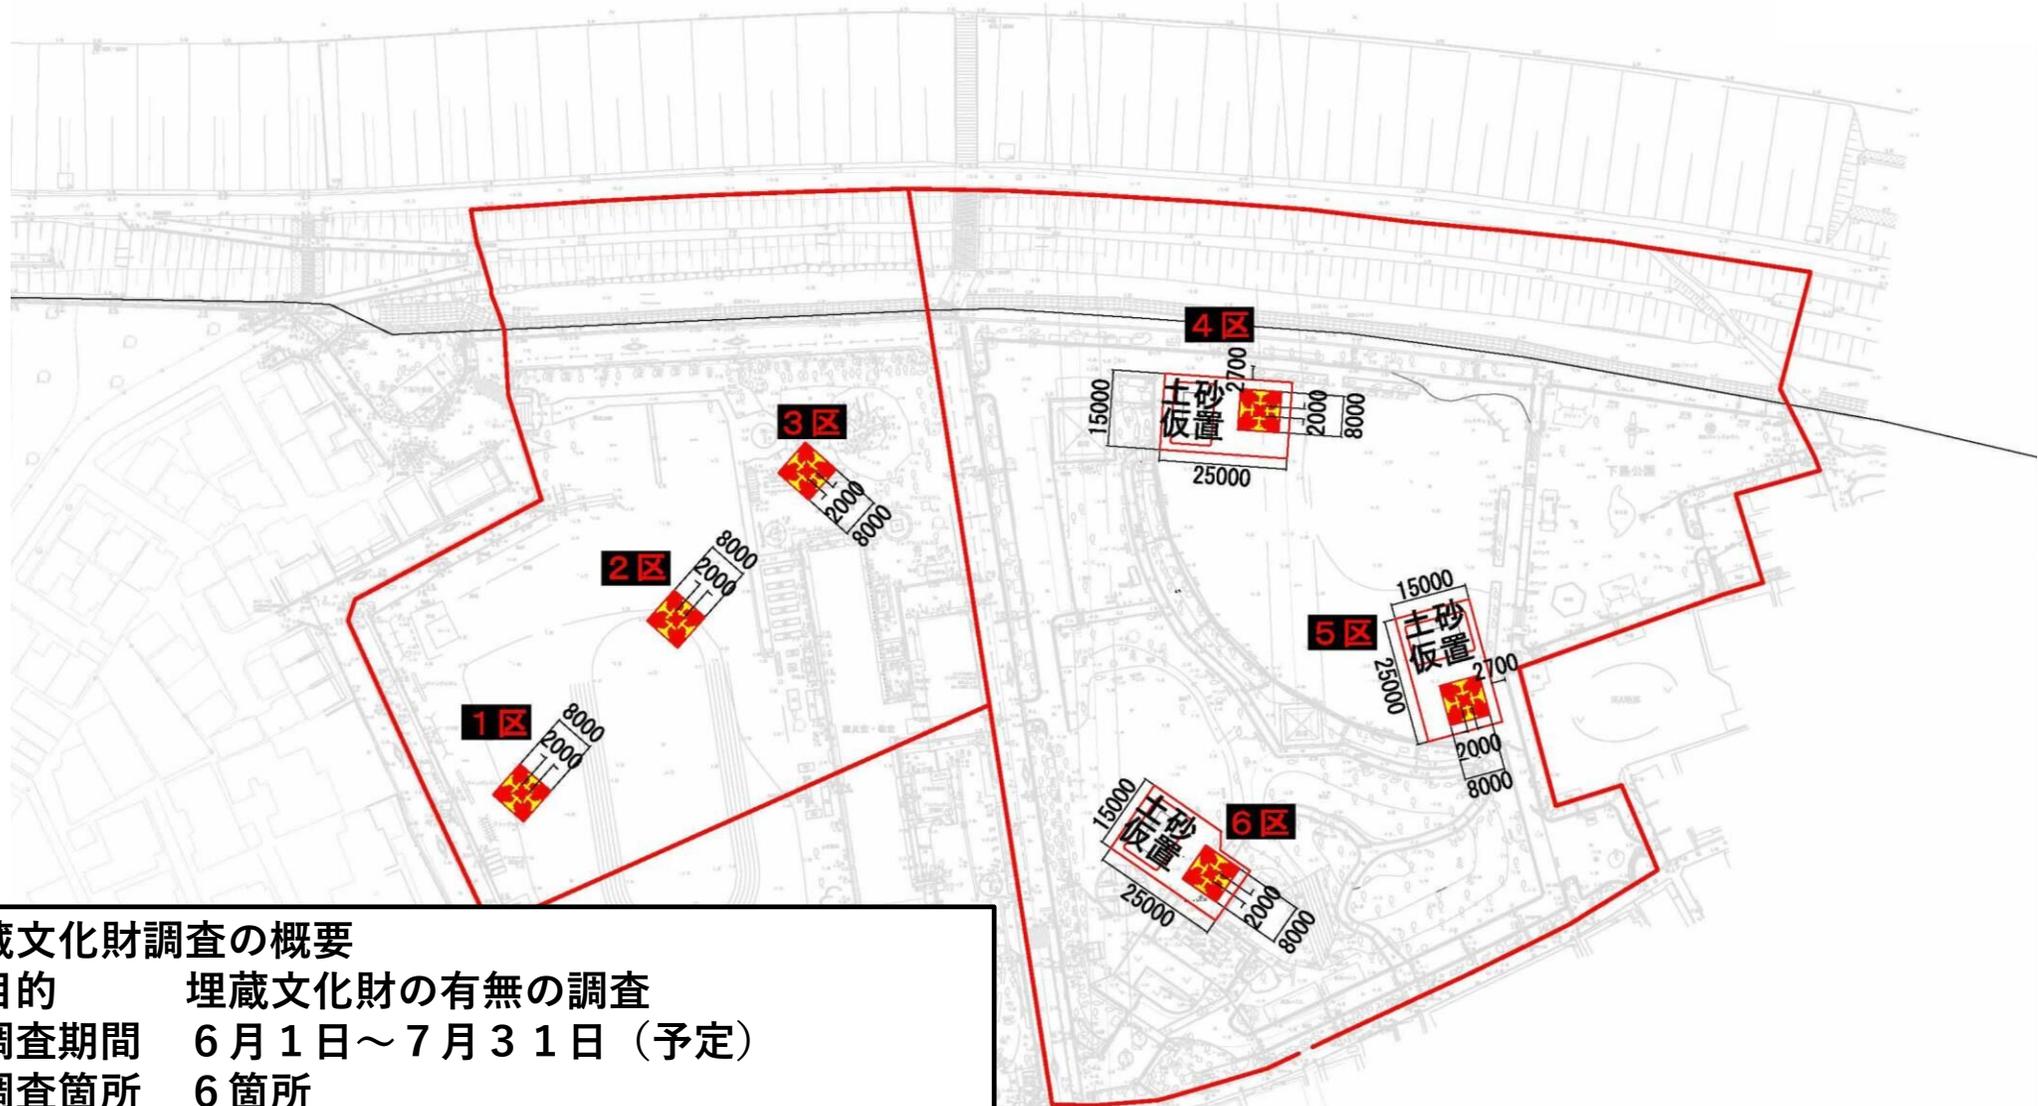
調査平面図

埋蔵文化財調査の概要
目的 埋蔵文化財の有無の調査
調査期間 6月1日～7月31日(予定)
調査箇所 6箇所
(小学校側 3箇所、公園側 3箇所)
一箇所あたりの標準調査期間 10日程度
